## 『吹付モルタルの劣化が進む狭隘トンネルの対策工法及び施工計画検討』

株式会社フジヤマ 静岡支店 事業部

対象トンネルは、静岡県下田土木事務所が管理者している国道 135 号の賀茂郡河津町縄地に位置する小湊第 2 トンネルである。

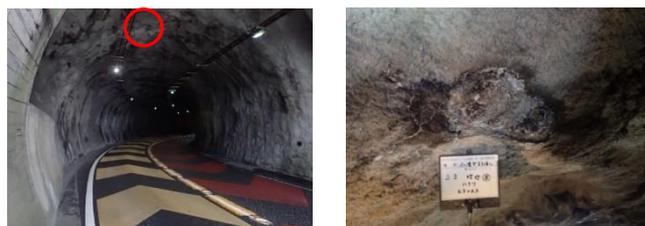
図-3 覆工部 変状状況（左：全景，右：拡大）

坑門及び覆工の吹付モルタルは、損傷調査の結果、材質劣化を伴う「うき・はく離及び漏水が確認」された。変状は、下田側坑門部だけでなく吹付モルタル部（延長=61.1m）全体で確認された。

また、岩盤の凹凸が激しく、吹付厚が設計厚（5cm）未満である箇所が点在しているのを確認した。

劣化要因は、吹付厚の薄い箇所に漏水が生じたことで発生した脆弱部の材質劣化と推定した。

上記効果を有し、かつ課題に挙げた現地条件を満たしている工法を「道路トンネル維持管理便覧【本体工編】」に基づき検討した結果、唯一条件を満たす「内巻補強工(吹付工)」を採用した。なお、既設吹付モルタルは、材質劣化が進行しており、付着力低下の原因になるため撤去する。

吹付工は、高い付着力の確保及び建築限界内の対策とするため、繊維補強モルタル吹付工法を選定した。繊維補強モルタルを採用することで、通常のモルタルよりも高い付着力を確保でき、従来の吹付厚さ(100mm)よりも薄い厚さ(70mm)で施工が可能である。既設吹付厚が 50mm であるため、覆工厚の増加は 20mm に留める設計とした。

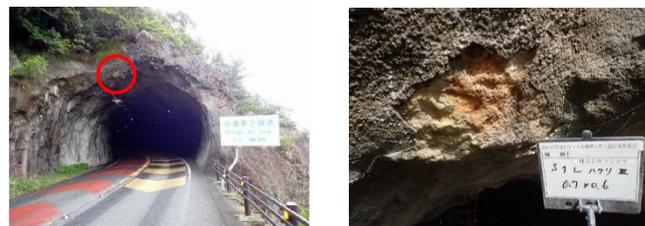
図-4 下田側坑門部 変状状況（左：全景，右：拡大）

本トンネルは、令和 3 年度の定期点検結果及び詳細調査結果において、「下田側坑門や覆工吹付モルタルに材質劣化が見られ、剥離の危険性がある」ことから、『健全度Ⅲ』と判定されている。

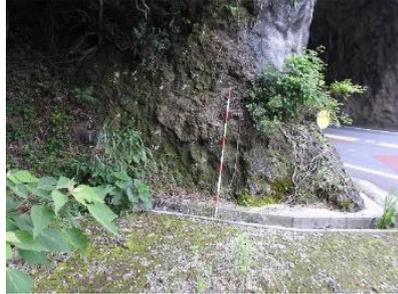
図-5 対象付近の岩層

小湊第2トンネルの岩盤は、トンネル周辺の岩層を近接目視した結果、火山礫凝灰岩であると推定した。

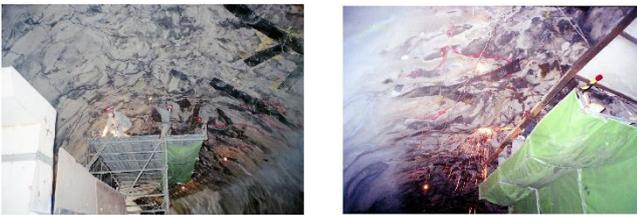
図-6 平成14年度 手ばつり状況

当時の施工業者に既設吹付モルタル撤去時の岩盤状況をヒアリングした結果、下記の内容が確認できた。

- ・覆工背面の岩盤は、安定した状態であった。
- ・機械はつりは、岩盤への衝撃が大きく、危険と判断したため、手ばつりを採用した。

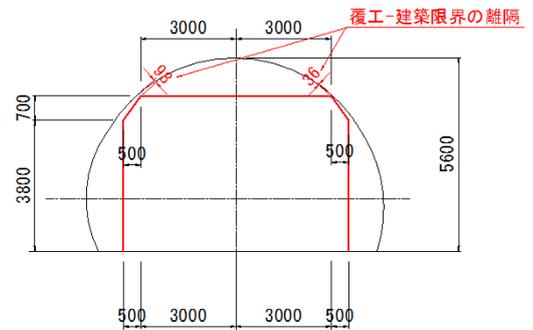
図-8 建築限界

トンネル覆工断面は、幅員7m、最大高さ5.6mである。本トンネルの建築限界は、既設覆工面から36mmの位置となるため、覆工厚の増加は36mm以内に収める必要がある。

本トンネルの断面は、狭隘であり、建築限界までの離隔が 36mm しかない状況である。

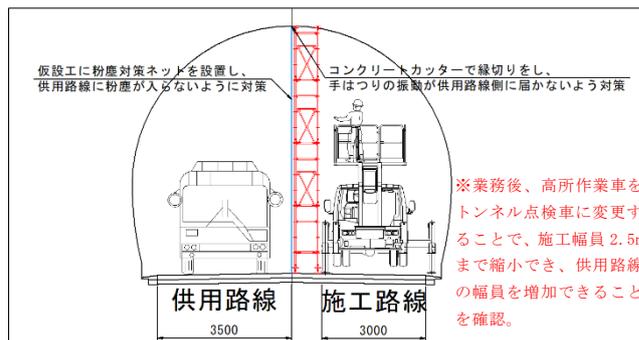
図-12 供用路線の安全対策

はつり作業及び吹付作業時には、大量の粉塵が発生する。走行車両の安全性を確保するための対策が必要である。

粉塵は、供用路線と施工路線の境界部に粉塵対策ネットを仮設することで対策する。粉塵対策ネットの設置は、仮設工を組む必要があり、施工路線の幅員が600mm程度圧迫されるが、施工幅員3m

は確保できる。
