# 『トンネルの変状原因を探る ～修善寺トンネル補修設計～』

株式会社フジヤマ 静岡支店 事業部 堀 真也

- 業務名：令和元年度 修善寺道路  
トンネル調査・補修設計業務委託
- 発注者：静岡県道路公社 東部管理センター
- 場所：伊豆市修善寺～熊坂地内
- 履行期間：令和元年12月18日  
～令和2年8月31日

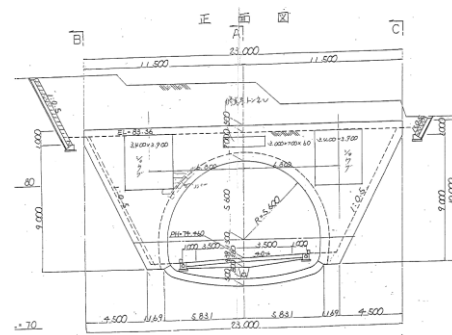
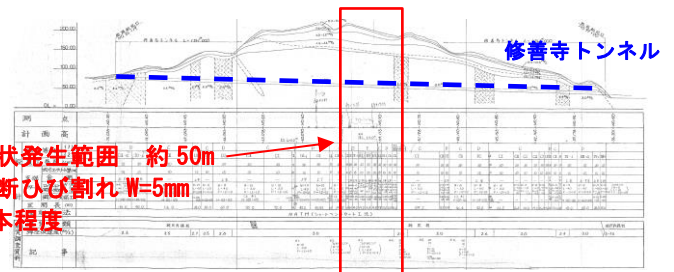
図-3 坑口断面図・縦断面図

変状発生範囲 約50m  
横断ひび割れ W=5mm  
5本程度

修善寺トンネルの過年度点検では、横断方向ひび割れ（ひび割れ幅3.5～6.5mm）が局部的に確認され、外力による影響が懸念された。なお、修善寺トンネルの開削工法であるNATM工法は、開削した地山にコンクリートを吹付けロックボルトにより地山と一体化させ地山自体の保持力を利用してトンネルを保持する工法で、覆工コンクリートには外力が作用しない工法である。

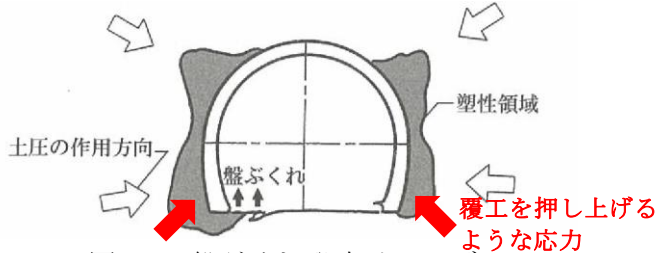
図-4 盤ぶくれ発生イメージ

変状発生区間は、開削時に変状発生区間において膨張性粘土鉱物（モンモリロナイト）による盤ぶくれが発生していたことが判明した。

伊豆地域は、火山灰等が固まってできる凝灰岩地山が多く、当該地域もこれに属する。なお、竣工時のボーリング資料より、亀裂が多い地山であることが確認されている。膨張性粘土鉱物は、凝灰岩がマグマ活動による熱水により変質することで発生し、吸水膨張する特性を持っている。竣工時に確認された膨張性粘土鉱物（モンモリロナイト）は、吸水膨張により体積の約7～8倍に膨張する特性を持つ。竣工時の盤ぶくれは、膨張性粘土鉱物がトンネル開削により応力解放され発生したものであると推察され、その対策としてインバートコンクリートにより盤ぶくれ対策を講じている。

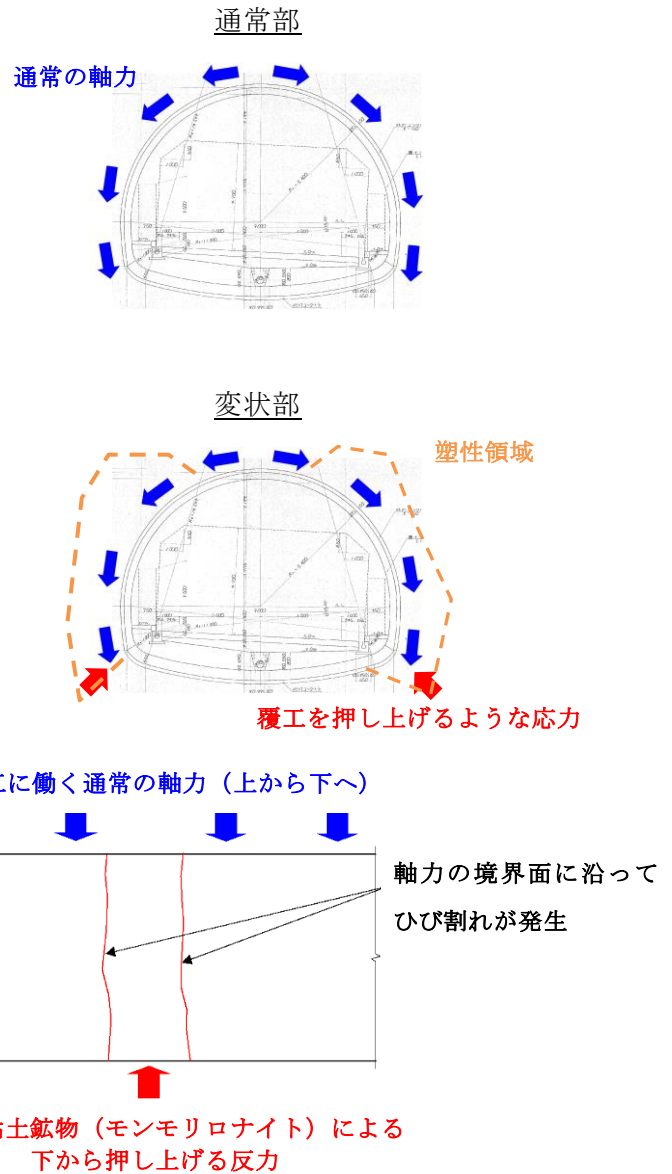
図-5 変状メカニズム

変状部で発生した横断ひび割れは、膨張性粘土鉱物により、通常と逆方向の応力が覆工に働き、通常の応力が働いている箇所との応力変化の境界面で発生したと推測できる。なお、この変状原因による変状は、過年度定期点検結果より進行が確認されず安定している状態だと判断できる。
