『覆工コンクリートの変状要因究明』

株式会社フジヤマ 静岡支店 事業部

宇久須隧道は、国道136号と駿河湾と富士山の眺望のすばらしく夕陽を浴びて黄金色に輝く美しい岩肌で知られる景勝地の黄金崎を結ぶ、西伊豆町が管理する町道黄金崎柴線に構築されているトンネル(L=77.6m、W=5.3m)である。

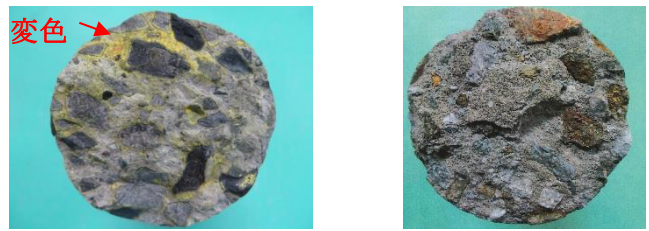
図-7 ゲルス테인試験によるシリカゲル反応例 (左)※と今回試験結果(右)(反応なし)

ASR 簡易試験は、覆工コンクリートから採取したコア断面に、ASR ゲルと反応し黄色を示す試薬を塗布し、反応を観察する試験である。本調査では、ASR 簡易試験に使用するコンクリートコアを健全部で1本、劣化部で3本採取し試験を行った。試験結果は、健全部、劣化部共に試薬の変色は確認されなかった。それにより、「ASR 反応は発生していない」と推測された。

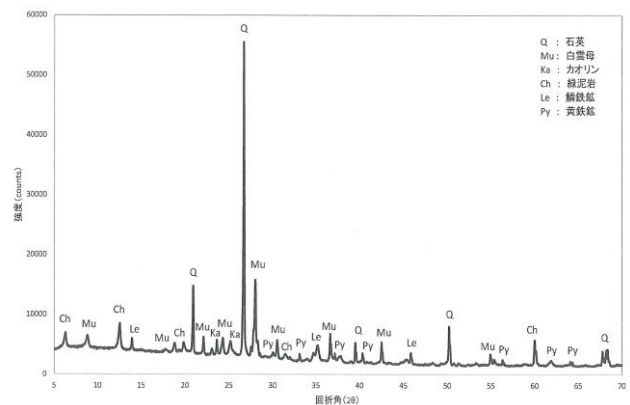
図-8 X 線回折結果抜粋

XRD 分析は、試料に X 線を照射し、構成物質を確認する試験方法である。試験結果は、骨材の主要鉱物として構成される石英(Q)、白雲母(Mu)をはじめ、緑泥石(Ch)や粘土鉱物であるカオリン(Ka)、硫化鉱物である黄鉄鉱(Py)、黄鉄鉱の酸化が起因と思われる鱗鉄鉱(Le)が検出された。このため、「覆工骨材に黄鉄鉱が混入していた」ことを確認した。

本トンネルで発生した変状は、黄鉄鉱の化学反応に起因すると考察した。黄鉄鉱は、骨材混入していた場合に水と酸素に反応し、(2)(3)式⁵⁾のような反応で生成される硫酸(H₂SO₄)を発生させる。発生した硫酸は、セメント水和物(C-S-H)と反応し(4)式によりコンクリートの脆弱化、ひびわれ、剥離の要因と

なる二水石膏 ($2\text{CaSO}_4 \cdot 2\text{H}_2\text{O}$) が生成されることが確認されている⁶⁾。本トンネルで発生した変状の要因は、コンクリート骨材に含まれる黄鉄鉱の化学反応によるものであると推定した。

- ① 表面の脆弱化したコンクリートを除去し、除去後の覆工巻厚を補うとともに、表面以深のコンクリートへ化学反応の原因となる水及び酸素の供給を断つ表面保護を目的とした工法を選定した。
- ② 脆弱コンクリートの除去による巻厚不足の解消および表面保護を目的とした対策工法は、本トンネルの内空断面が小さいことから、幅員及び建築限界を狭めない劣化部の除去したうえで断面を補完する吹付けコンクリート工法を採用した。吹付材料は、吹付けコンクリートのはく落を防止するため、靱性が高く既設コンクリートへの付着性が高い高付着性繊維混入セメント材料を選定した。
