## 『災害復旧工事中に発生した床掘斜面崩壊に対する対応』

株式会社フジヤマ 社会基盤整備部

## 1-2. 業務概要

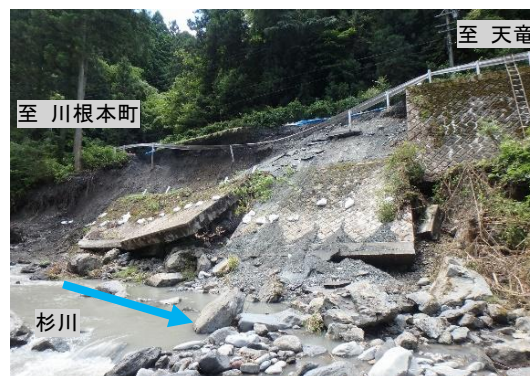
図-1 当初被災状況

本業務は、令和5年6月の豪雨災害による災害復旧工事である。一級河川天竜川水系杉川に隣接する国道362号において、異常降雨により路肩の護岸兼用擁壁が $L=20.0\text{m}$ 、 $H=5.0\text{m}$ に亘り崩壊し、道路幅員が欠損した(図-1)。災害復旧工事として、図-2に示す大型ブロック積擁壁による設計を行った。復旧工事は渇水期に開始したが、床掘施工が完了した令和6年2月、 $L=13.8\text{m}$ 、 $SL=9.0\text{m}$ に亘る崩壊が発生した(図-3)。これに対し、応急復旧として大型土のうの設置を行うとともに床掘斜面

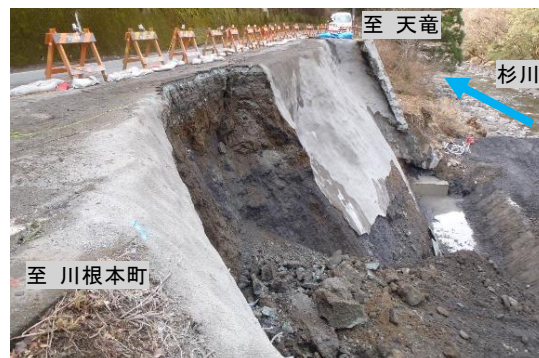
圖-3 床掘斜面崩壞狀況

〈原因 1〉床掘箇所の地質が想定よりも著しく脆弱であった。

〈原因 2〉床掘箇所の地下水が不安定化を助長した。

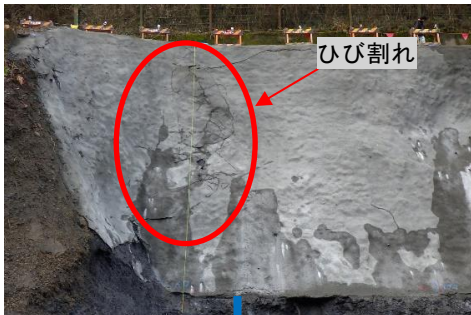
①地下水位が発生している箇所にひび割れが生じる。

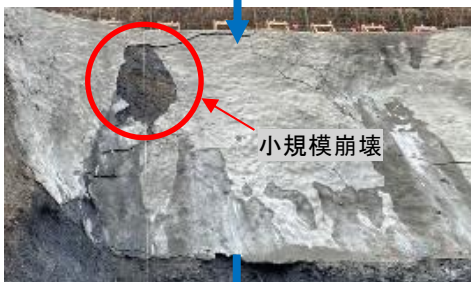
②ひび割れが進行し、小規模崩壊が発生する。

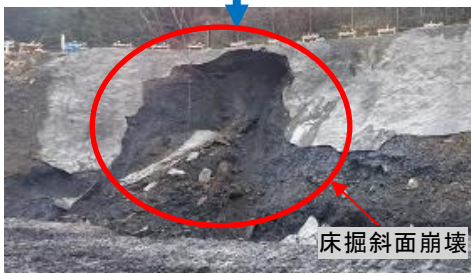
③ひび割れ箇所より床掘斜面崩壊が発生する。

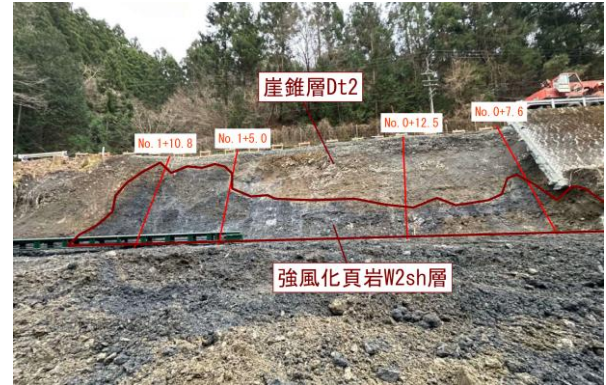
図-5 床掘面地質状況

③図-5のように地質条件が複雑に変化していたため、近接断面からの投影による想定地層断面では精度の高い解析ができなかった。

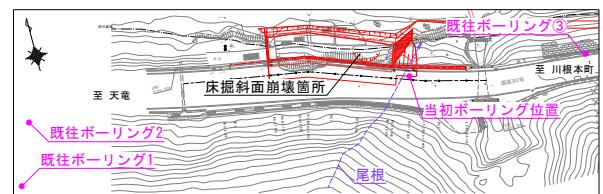
図-6 当初ボーリング位置

図-6 に当初ボーリングと既往ボーリングの位置を示す。当初ボーリング位置は尾根線上に位置し、地質状況が比較的強固な箇所であったと類推される。そのため、相対的に高いN値が検出され、実際の地盤定数を高く評価していたと考えられた。(地盤定数は次頁表-1 参照)

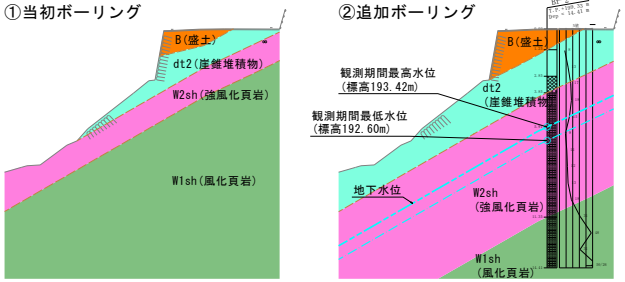
図-9 地層断面図

また、地層分布は当初と比較してルーズな崖錐堆積物及び強風化頁岩層が厚い結果となった。このことより、当現場における地層は当初の想定(図-9①)より風化が進行し脆弱な地質状況であったことが確認できた(図-9②)。

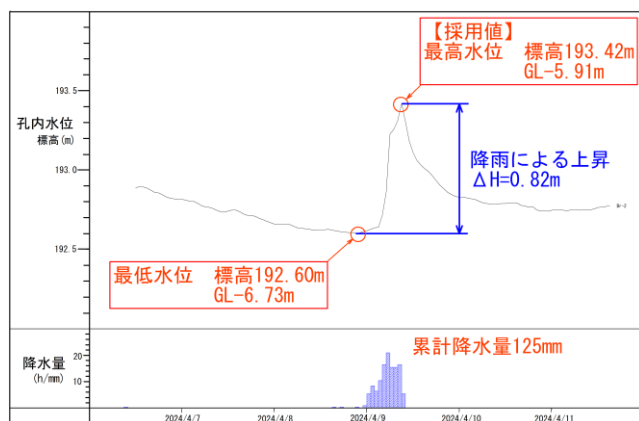
図-1 0 孔内水位変動図

地下水位を把握するための地下水位観測孔を追加ボーリングと同一孔に設置し、14日間に亘って観測を行った。その結果を図-10孔内水位変動図に示した。これによると、降雨のない期間の地下水位は徐々に低下する傾向を示すが、降雨に敏感

に反応する特徴を示している。4月9日における累計降水量125mmに対して水位は0.82m急上昇し、期間最高水位(標高 193.42m)を観測した。以上のことから、降雨による地下水位の上昇が崩壊の誘因となったと想定した。また、降雨による地下水位の昇降に伴い、強風化頁岩が乾湿を繰り返す環境が風化による強度低下を助長したものとする。

本設計では、観測期間最高水位を最も不利な地下水位条件として設定し、安定解析を実施した。
