『高密度 UAV レーザ計測の可視化技術を活用した

落石調査及び対策工の設計事例』

株式会社フジヤマ 防災環境保全部 重松 克弥

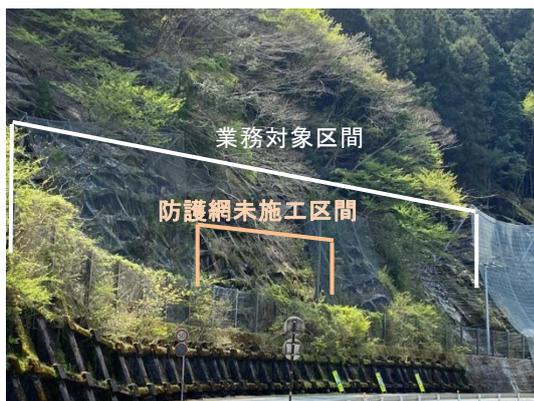
図-2 対象斜面

業務対象斜面(以下、『対象斜面』)は延長約150mの区間である。斜面下部は斜面高15~30m、斜面勾配約60度の急崖に法枠工が既設されており、その上方には高さ約200mの自然斜面が続いている(図-2)。対象斜面の大半は落石防護柵工及びポケット式落石防護網工が二重で整備されているが、一部のポケット式落石防護網工の未施工区間(約25m)では、落石防護柵工背面に落石が堆積している(図-3)。道路直近は急峻な斜面であることから、落石の跳躍が落石防護柵工を超える可能性が高いものと考えられ、落石防護網工未施工区間(以下、『検討区間』)への新たな落石対策工の設計が本業務の目的となった。

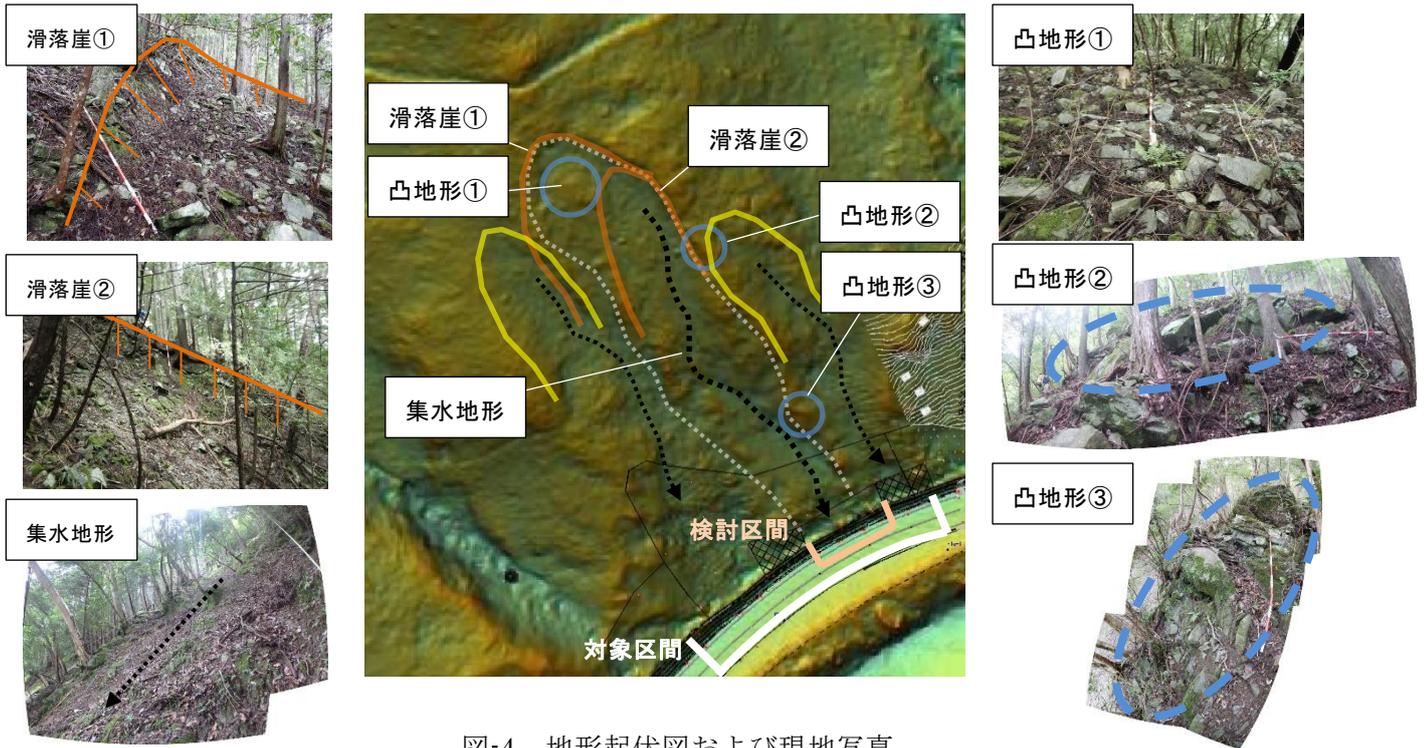
図-4 地形起伏図および現地写真

作成した地形起伏図を基に、机上で斜面状況を確認した（図-4）。2つの明瞭な滑落崖（図-橙色線）を頭部とする崩壊地形（図-白色点線）が、防護網未対策区間直上部に確認できた。また、微地形に着目すると、滑落崖の直下や崖上に凸地形が多数確認することが可能であり（図-青丸）、集水地形の流線周辺では凹凸が少ない。これらから、落石予備物質は急崖またはその直下に多く分布しており、一度落下運動が始まると途中で停止せず道路まで到達してしまうことを机上調査で確認した。

机上で確認した情報をもとに現地調査を実施すると、地形起伏図で可視化された滑落崖が現地で明確に確認でき、凸地形は落石予備物質であることが確認できた。さらに地形起伏図と現地調査結果を詳細に比較すると、地形起伏図の濃淡が比較的少ない凸地形①は、φ0.3m程度の転石の群集であり、過去の崩壊により形成された緩斜面上に滑落崖からの落石が堆積したものであった。対して地形起伏図の濃淡が大きい凸地形②、③は、φ2.0mを超える浮石であることを現地で確認した。さらに、急勾配の斜面上には転石等は少なく、落石が発生しやすい地形であることも確認できた。

前述した滑落崖を頭部とする集水地形のほか、その両側部にも同様に過去の崩壊地形が形成されている(図4-黄色線)。それらは検討区間への斜面方向ではないことが机上調査からも確認された。現地でもその地形が確認できたため、設計対象外斜面であると評価し、対策が必要な斜面範囲を絞り込むことができた。これによって、落石予備物質の検討区間への影響範囲が明確になった。

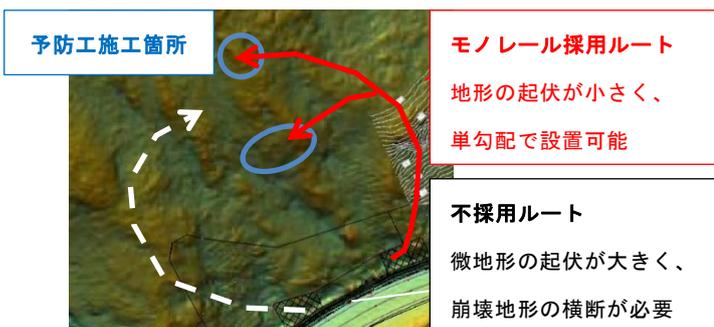
図-5 仮設計画における地形起伏図の活用

また仮設計画においても、地形を考慮した計画が可能となった(図-5)。
