『熱海市伊豆山土石流発災時のUAVを用いた計測および解析作業』

株式会社 東日 地理空間事業部

本論文では、静岡県から業務実施要請の連絡を受けたのち、UAVによる崩壊地動画撮影(7/3)から、UAVレーザー計測による土石流の流出状況及び流出土量報告(7/8)までの活動状況を報告する。

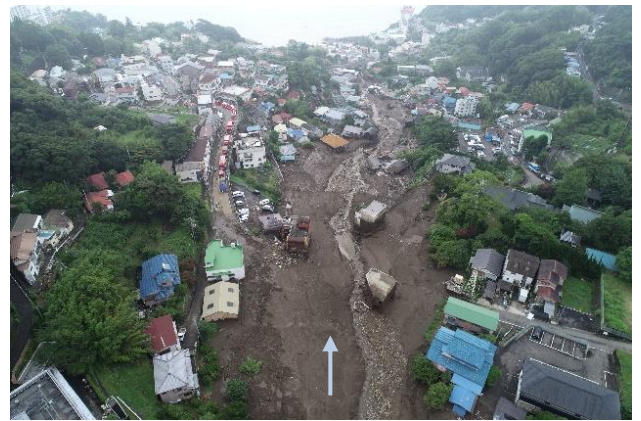
図-1 被災状況(7月5日市道伊豆山神社線付近)

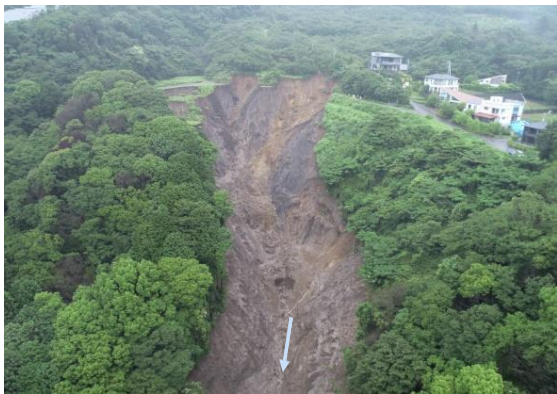
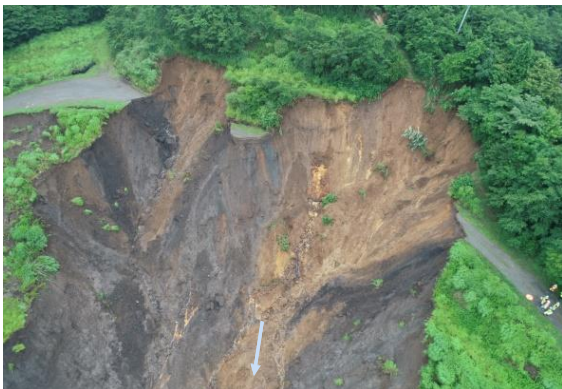
崩壊土砂斜面の土質状況、崩壊部直下の伏流水の流出状況、撮影中のさらなる小規模の崩落状況など、高画質の近接撮影による多くの情報収集は、UAVによる撮影ならではの結果であった。

図-3、4 崩壊地源頭部の画像

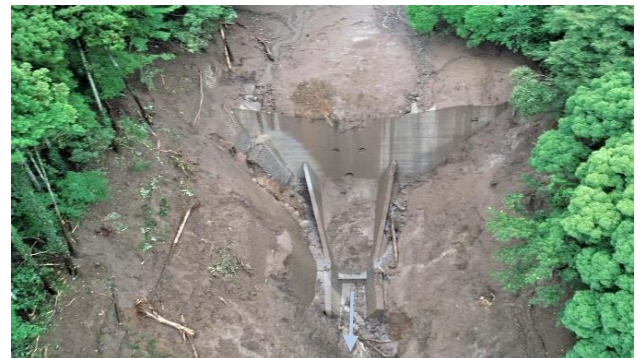
この時に撮影したUAV撮影画像より、市道伊豆山神社線から源頭部までの中流域にある既設の砂防堰堤も流出土砂により満杯状態であり、中流域を抜けた市道伊豆山神社線までの開けた平地部分にも多くの土砂の堆積が明瞭に確認できた。(図-5、6)

図-5 中流部の堰堤の堆砂状況

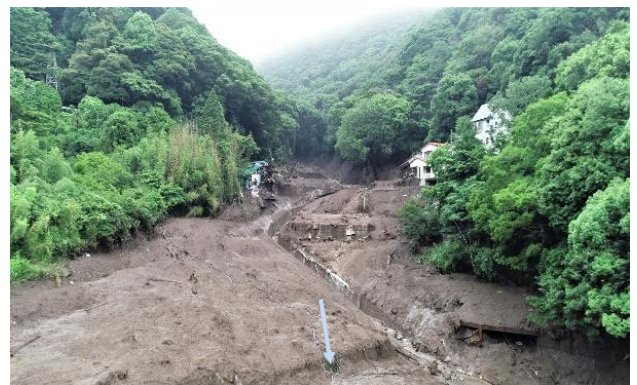
図-6 市道伊豆山神社線上流部堆砂状況

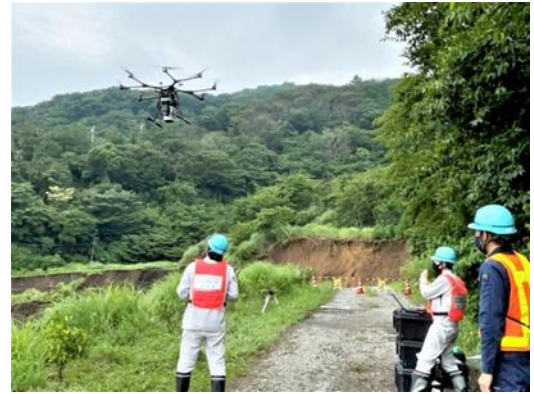
7月6日、逢初川上流側1.2km区間 幅約200m範囲のUAV飛行及びレーザー計測を実施した。飛行にあたっては、現場で遭遇した TEC-FORCE や国土地理院と時間調整しながら飛行を行った。(図-7)

図-7 UAVレーザー計測
