# 『3D レーザースキャナを用いた測量の 有効性について』

株式会社フジヤマ 社会基盤整備部 久嶋 啓介

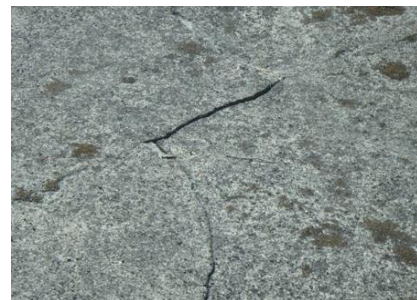
県道に面するモルタル吹付法面にて、モルタルにクラックが確認された。(写-1 参照)モルタルの剥落や斜面崩壊による道路利用者への被害を防止するための対策の検討を目的とした業務である。

写-1 現地状況

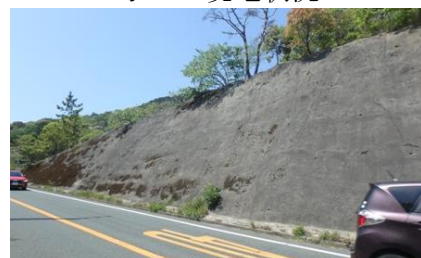
対象となるモルタル吹付法面は、県道側面に位置する切土法面(L=100m程度、最大切土高H=10m程度)であり、整形はされているものの、岩盤の形状で凹凸がある。平均法面勾配は、1:0.7程度である。(写真-2,3 図-1 参照)モルタルの状況は、垂直方向のひびわれが5m程度の間隔で発生しており、ひびわれ部に1cm程度の段差が発生している箇所も確認された。ひびわれ延長は、概ね法肩から法尻まで連続しており、ひびわれ幅は、最大1cm程度であった。法尻に位置する県道は、2車線で整備されており、歩道は設置されていない。対象法面の法尻から県道車線部までは、1m程度の離隔がある。県道北側が対象となる切土法面であり、反対側は自然斜面となっている。

写真-2 現地状況

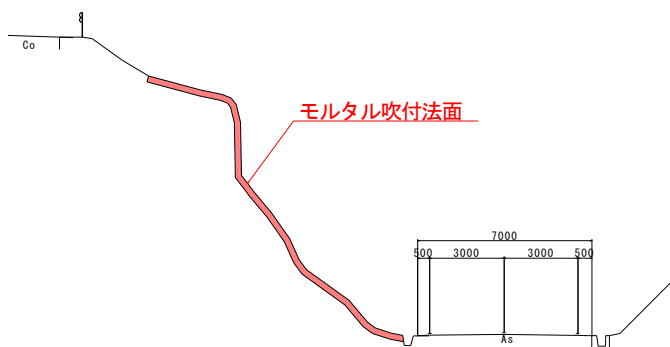
図-1 現況断面図
