静測協図書館 令和 5 年度 補償部門

## 『デジタル技術を活用した用地調査について』

株式会社フジヤマ 国土基盤調査部

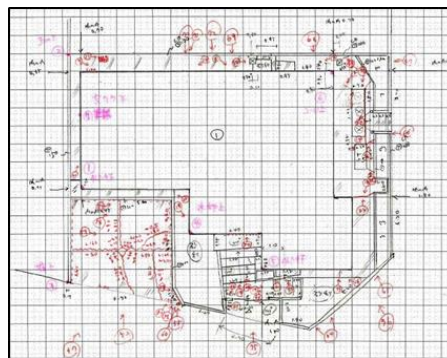
図-1 手書き野帳(例)

なる住宅敷地のコンクリート叩きや C B 塀等をメジャーや 50m テープを用いて計測し野帳（図-1）へ書込み現況図を作成し、コンクリート叩きや C B 塀などに亀裂や破損箇所があれば計測と写真撮影を行う作業時間と労力がかかる業務である。内業は、現場で作成した野帳を基に C A D 上で図面（図-2）を作成し、現場で計測した亀裂箇所等を記載し写真と共に報告書へまとめる作業である。

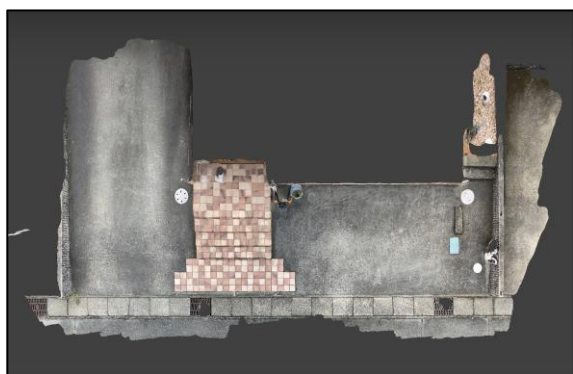
図-3 スキャンした 3D モデル(例)

iPad に掲載されている LiDAR スキャナを使用したアプリで住宅敷地内をスキャンし、3Dモデル(図-3)を作成する。次にスキャンした3Dモデルを、iPad上に画像として保存する。その画像が野帳となり、コンクリート叩きやCB塀などにある亀裂や破損箇所及び写真撮影した方向の位置を記入する。内業としては、スキャンした3Dモデルや記入した亀裂など画像を基にCAD上で図面(図-4)を作成する。

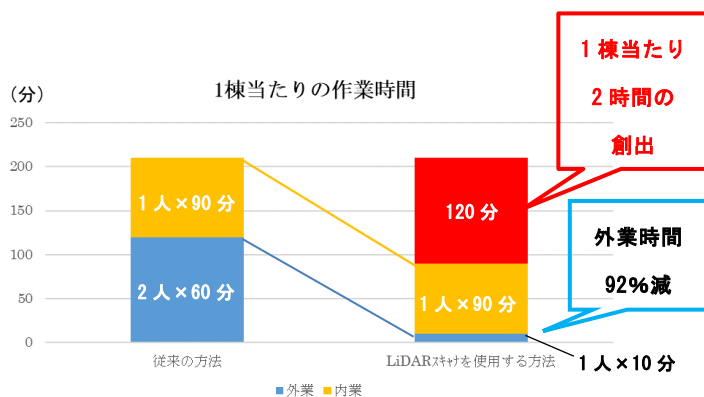
図-5 野帳現況図作業時間のグラフ

調査対象となる住宅敷地内を LiDAR スキャナにより必要な範囲をスキャンするだけで野帳の代わりとなる平面図の作成が可能となり、1敷地あたりの野帳現況図作成時間が2人で平均1時間要するところ、1人で約10分に短縮することができた(図-5)。従来、野帳現況図作成時には計測者1名、記録者1名が必要であったのが、1人で野帳現況図作成が可能となり、作業効率や省力化が大幅に進むこととなった。近年はデザイン性のある複雑な

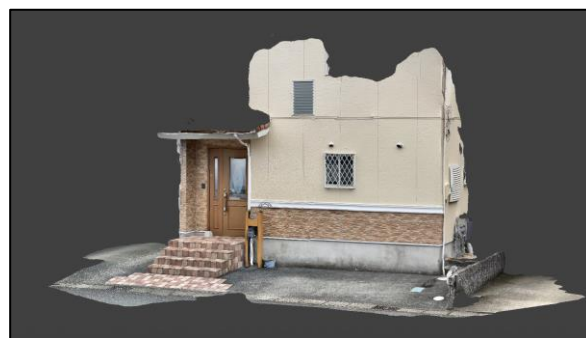
図-6 2階以上はスキャンできない

家屋側面については、iPad の LiDAR スキャは約 5 m以上先はスキャンができないため 2 階部分以上は届かず 3D モデルの作成(図-6)ができなかった。また外構や構造物上で、草木が生い茂る箇所や物が置いてある箇所では、阻害により活用可能な 3D モデルが作成できない。別途、補足計測を実施するなど注意が必要となる。

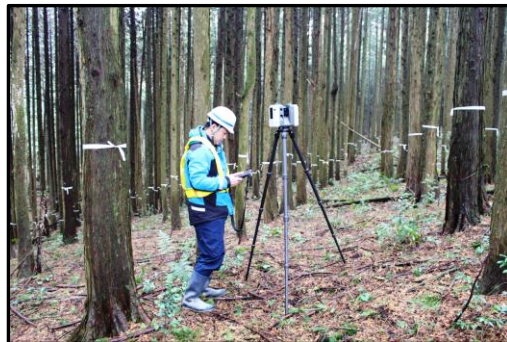
図-8 TLSにて計測作業風景

令和4年度、国発注の業務において発注者の了解を得て用材林調査の一部において、TLS 計測機器による調査(図-8)を試行的に実施した。

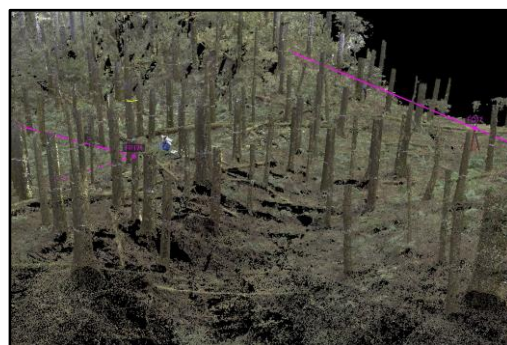
図-9 点群データ

TLS 計測により、用材林の点群データ(図-9)を取得し、PC上で点群処理をした後、点群データ上では判別できない樹種及び生木か枯木か否かの

確認を再度現地にて行う。

従来の調査方法では1度の現地立入で済んでいたが、TLS 計測を使用する場合、点群データから樹種・枯木の判断ができず、現地での確認作業が必

要となり、TLS 計測と確認作業の計 2 回立入る必要がある。さらに点群データの解析処理に時間がかかる(今回は約 5 時間)ため内業時間が増加する。また TLS の機器は高価であり、取り扱いにかなりの注意が必要となるため急傾斜地など足場が悪い現場での使用は推奨できない。
