静測協図書館 令和 5 年度 調査部門

『新技術等を活用した特殊な橋梁点検』

昭和設計株式会社 設計部 インフラメンテナンス室

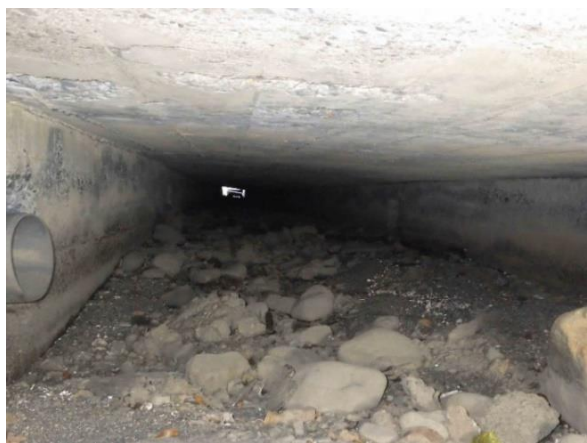
図-3 小黒橋桁下状況

5橋目は清水草薙線を横断する暗渠の小黒橋である。橋長2m、幅員20m、桁下高約0.5mの床板橋で、上下流共に入口が狭く、橋梁にたどり着くまで匍匐前進で進んでいかなければならない橋梁であった。桁下は土砂になっており、直径10cmほどの石が多く見られた。(図-3)

幅員20mあり桁下空間は狭隘であり照度が低く、作業環境は劣悪な状況であった。点検方法として桁下部を人による近接目視点検で行うことも可能ではあったが、困難な作業となると考えられた。そのため、人が直接入らずとも作業を行えるような点検方法を新技術を含めて検討した。

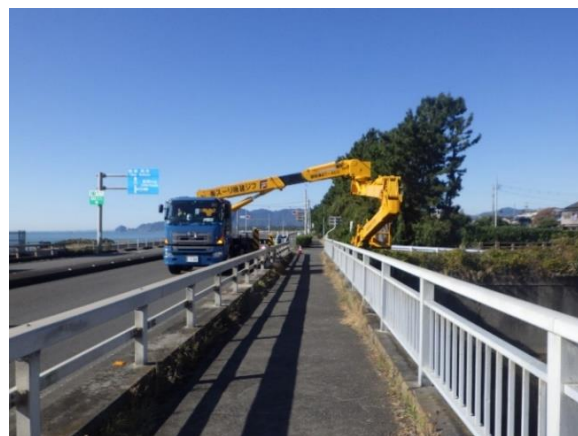
図-4 潮騒橋点検風景

1橋目の潮騒橋については、上流側の点検を行うにあたり、大型点検車やロープアクセス等を含め検討した結果、歩道部を跨ぎ点検が可能な大型点検車BT400(以後BT400という)を使用して点検をすることとした。(図-4)

BT400は3.5mまでの歩道を跨いで点検が可能

なため、今回点検方法として採用した。これ以上の歩道幅員をもつ橋梁がある場合は最大5mの歩道を跨いで点検が可能な大型橋梁点検車バーリンAB1400Xという点検車がある。

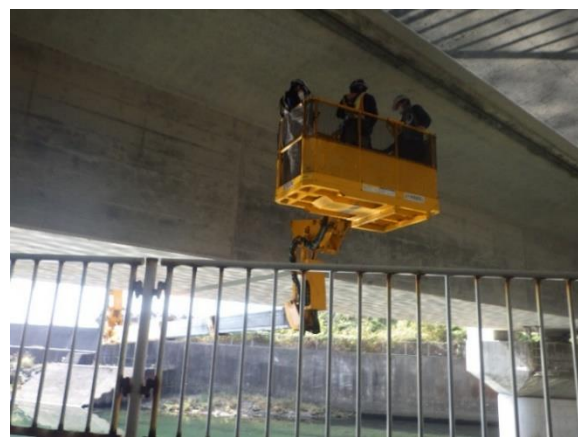
図-5 浜川大橋点検風景

2・3橋目の浜川大橋については、大型点検車やロープアクセスを含め検討した結果、歩道部を跨ぎかつ中央部分の点検が可能なBT400を使用して点検することとした。(図-5)

BT400ならばBT200に比べて関節が多くアームが長いので様々な箇所に近接して点検が可能である。

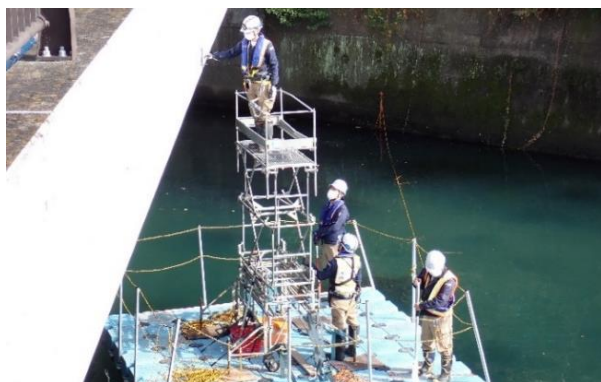
図-6 フロート足場点検風景

フロートは流れが緩やかな場合、設置が可能である。フロートならば上に足場を設置し、桁への近接が可能である。そのため今回はフロートの上に足場を設置し、点検を行った。(図-6)

フロートの移動方法としては、あらかじめロープを張っておき、ロープを手繰って移動する方法と河床を長い棒で押して進む方法を併用した。

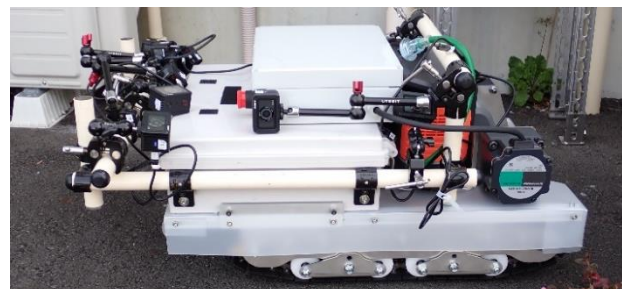
図-7 Multi Camera System

このロボットは、センシングデバイスである複数台のカメラ、照明、及びコントロールボックスから構成される「装置基本ユニット」と現場の状況に応じた「駆動ユニット」、撮影項目に応じてカメラ配置を調整する「フレームユニット」、カメラからの映像を確認及び撮影する「PC(タブレット)」から構成されている。(図-7)

今回キャタピラ式の駆動タイプを使用したが、フロート式や車輪式など現場に合わせての変更が可能である。このロボットの主な使用場所は、溝橋等の狭隘な空間を有する橋梁である。複数台のカメラで、橋梁を網羅的に撮影し、そのデータを基に補修設計にも使用可能な3Dモデルを作成することが可能である。

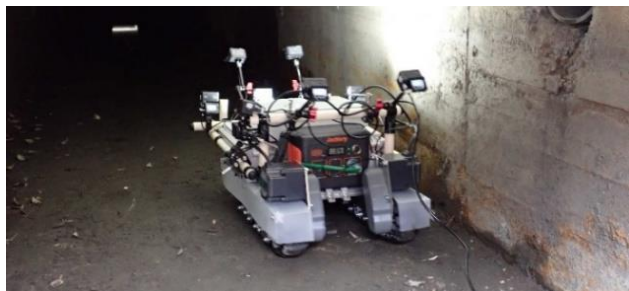
図-9 小黒橋点検風景

今回は診断員による点検を行った後に、ロボットによる撮影(図-9)を行い、3Dモデルを作成した。
