No. 1 静測協図書館 令和 7 年度 (2025) 分野 换算部門 その他  
**『墓地の地盤変動影響調査（事前調査）について』**

昭和設計株式会社 調査部 换算調査室 鈴木知栄子

(1) 業務名称：令和 5 年度井宮町 a 急傾斜地崩壊対策に伴う地盤変動影響調査業務委託（事前調査）

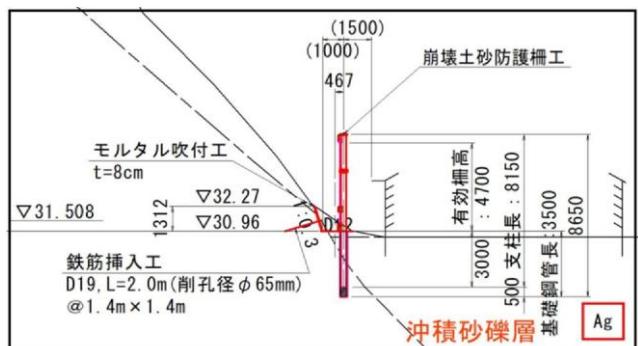
図-3 崩壊土砂防護柵工断面図

当該地区の急傾斜地の崩壊対策工法は「崩壊土砂防護柵工（スロープガードフェンス）+ 吹付法枠工」である。工事では「スロープガードフェンス」の支柱の打設に「ダウンザホールハンマー」を使用するため、削孔振動による騒音および振動の影響が懸念されることから、地盤変動影響調査（事前調査）を実施することとなった。

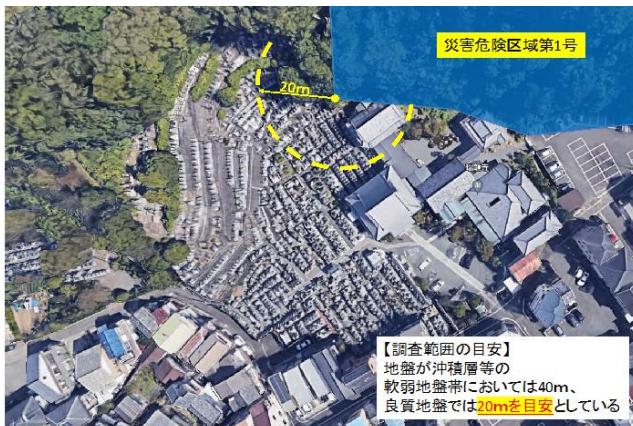
図-4 調査影響範囲

地盤変動影響調査では、 $20\sim40\text{m}$ で調査範囲が選定されており、過去の事例をみると良質地盤では  $20\text{m}$ 、軟弱地盤では  $40\text{m}$  の 2 つに区分されていることが分かった。対象地の主な地層は沖積砂礫層（推定 N 値 30）であることから、良質地盤と判断し、工事箇所から  $20\text{m}$  を影響範囲とし、調査対象面積を  $200\text{ m}^2$  から  $400\text{ m}^2$  に変更した。

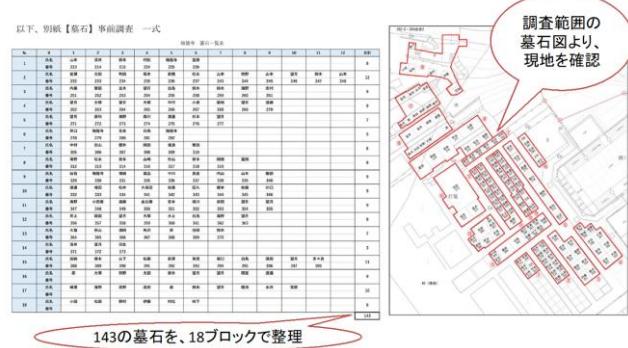
図-5 墓石調査一覧表、調査範囲図

そこで、瑞龍寺より借用した墓石の配置図（略図）を元に現地踏査を行い、状況の確認と図面の整合を図った。その結果、調査範囲内には通路を挟み 143 区画が存在し、住宅地同様に墓地 1 区画の大きさ、墓石の材質、形状が異なること、91 cm 四方の区画が多く、密接していることが判明した。

さらに、通路を挟んで 143 区画を 18 ブロックに区分することで、作業の進捗状況の把握が容易になり、図面の作成効率を向上することができた。

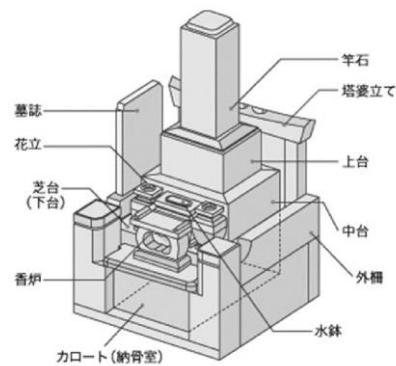
図-6 墓石構造図

調査対象の理解を深めるため、墓石の制作方法、構造、名称、構成などの基本事項が必要であった。調査範囲内の墓石は主に和型墓石の構造である。個人の名前が刻まれる竿石、竿石を支える上台、上台の下に位置し墓石全体の安定を保つ中台、一番下に位置し全体の基礎を支える芝台が含まれる。また、花を供えるための花立、水を供えるための水鉢、香を焚くための香炉、周囲に配置される排石もある。区画が大きくなると灯籠や墓誌、外柵なども加わる。さらに、遺骨を納めるカロートや供養のための塔婆を支える塔婆立などの装飾品も含まれ、重量は 1 トンを超えることが分かった。

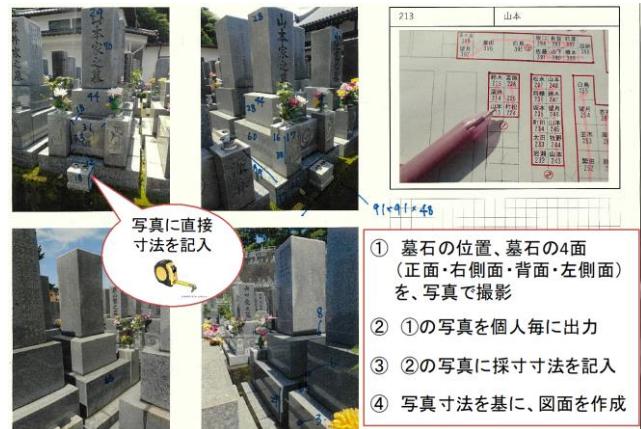
「調査用写真台帳」は、最終の成果としても利用できるよう、墓石の位置→正面→右側面→左側面→背面の順で 1 区画毎に撮影し、A4 サイズ 1 枚にまとめた。完成した全 143 区画の「調査用写

真台帳」をもって現地の調査を行い、写真に直接寸法、損傷状況を写真に記入することで、時間の短縮、調査漏れのリスク、現地と図面の誤錯を回避することができた。

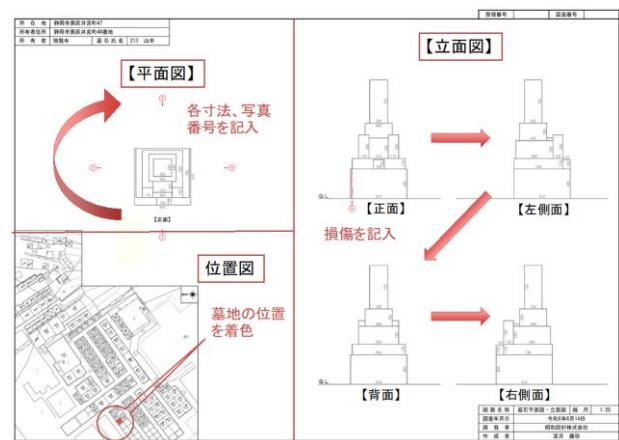
図面については、墓石業者の設計図等を参考に、A3 図面 1 枚に墓石番号と所有者名（左上）、全体の位置図（左下）、平面図（左上）、立面図（右側）を配置し、写真撮影番号と損傷状況を赤文字線で記載できるように各種雛型を作成した。

図面はブロック別（全 18 データ）に「調査用写真台帳」に記入された寸法、損傷状況を基に、誰でも作図できる体制を整えた。

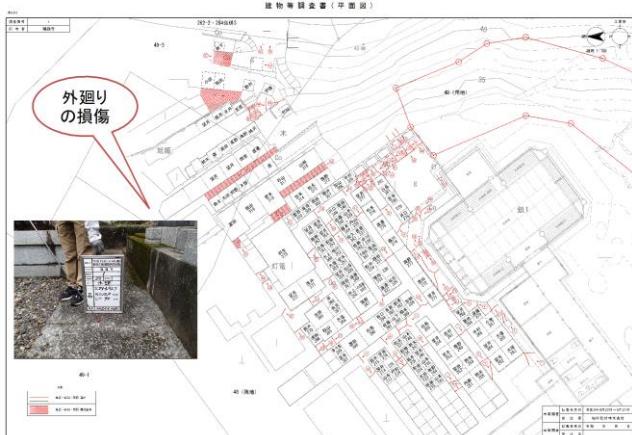
図-10 外廻りの損傷平面図

併せて、墓石の通路部の亀裂状況、建物範囲も含めた水準測量についてもまとめた。

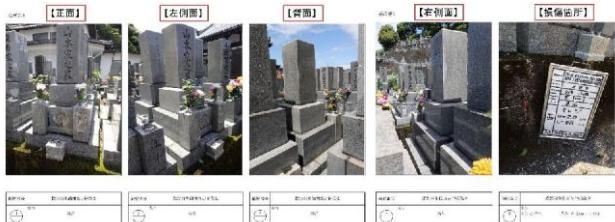
図-11 写真台帳

写真台帳は、調査前に撮影した現況写真と、調査後に撮影した損傷写真を成果としてまとめた。
