## 『土石流発生箇所における砂防堰堤調査・計画・設計事例』

株式会社フジヤマ 静岡支店 事業部

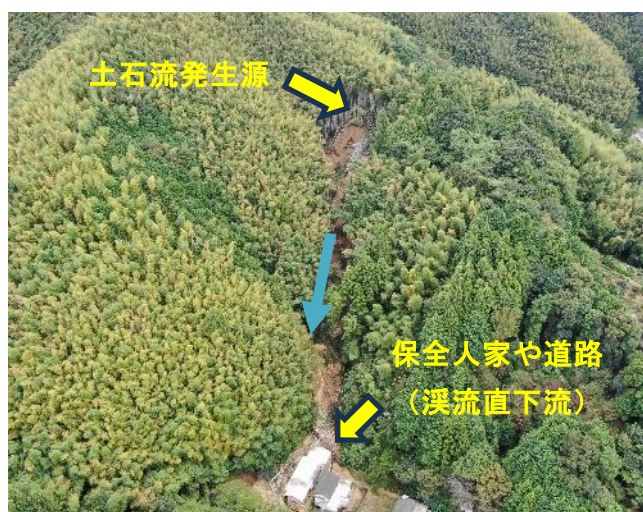
図-2 土石流発生状況（全景）

藤枝市内の旭ヶ丘西沢では、断続的に降り続いた大雨の影響で、9月23日22時45分頃に土石流が発生し、住宅の一部損壊、床上浸水3戸の被害が確認された。被災後の溪流内には、斜面崩壊によって供給された大量の土砂や流木が堆積していた。これらの土砂等が降雨に伴い再流出し、下流域に被害を及ぼす危険性があったことから、災害関連緊急砂防事業として（以下「災関事業」）緊急的に土石流対策を実施することとなった。

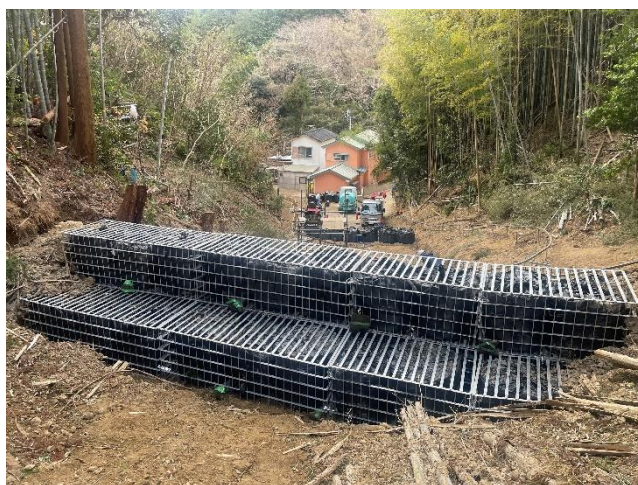
図-4 完成した応急土石流ガード

そこで本溪流では、上記の制約を踏まえて、「応急土石流ガード」を採用する事とした。応急土石流ガードは、鋼製かご枠の中に大型土のうを設置することで大型土のうを一体的な構造とした施設である(図-4)。他工法と比較して、経済性には劣るもの、以下に示す理由により、本工法を採用した。

- ① 静岡県内に資材のストックがあり、速やかに資材の手配が可能(納期10日)で、施工も早い(工期7日間)。
- ② 土石流の流体力に対応可能な構造となっており、土石流の流下を確実に捕捉できる。
- ③ 複数の鋼製かご枠の規格を組み合わせることで、現地の溪床幅に合わせた設置が可能であるため、資材の加工手間が不要である。
- ④ 鋼製かご枠の中詰め材に使用する大型土のうには、崩壊土砂の利用が可能である。

応急対策工は、予定した期日までに完了することができた。
