## 『道路防災点検における DX ～リスク低減と作業の効率化～ 』

株式会社フジヤマ 名古屋支店 事業部

### 1. はじめに

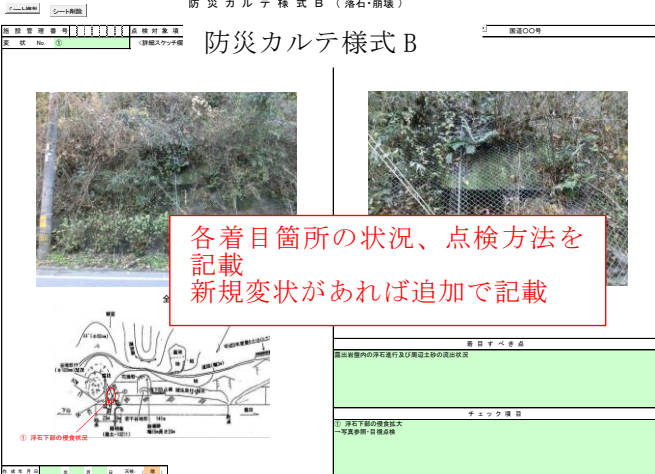
#### 防災カルテ様式 B (落石・崩壊)

各着目箇所の状況、点検方法を記載  
新規変状があれば追加で記載

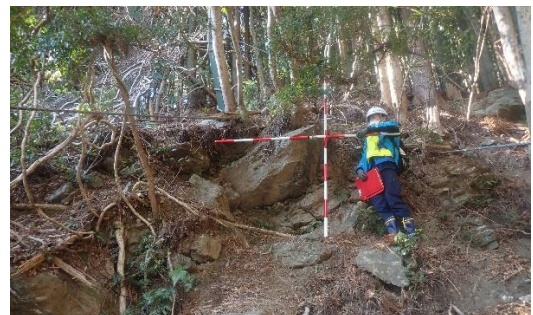
図4 従来の現場作業時の様子

現地調査時には、調査票や調査位置図等の紙媒体資料、さらに写真撮影用カメラ、計測用のポールやメジャー等を携帯するため、両手が塞がることが多い。このような状況で、山間部等、足場が悪い現場での作業となることから、転倒しやすく、怪我をするリスクが高い。

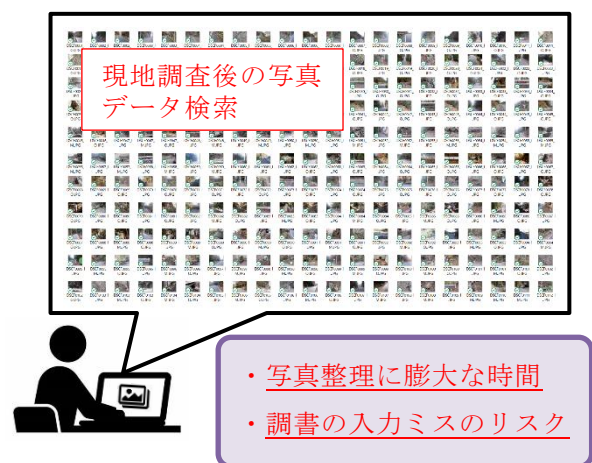
図5 従来の内業状況

点検対象箇所が多いため、調査後に撮影した写真を各防災カルテに反映するのに多くの内業時間を要する問題があった（図5）。

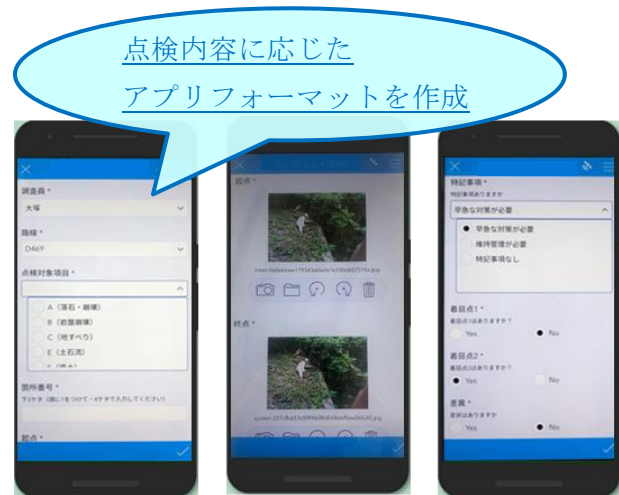
図 6 Survey123 アプリ操作画面 (イメージ)

課題点①の解決策として、スマホアプリ「ArcGIS Survey123 (ESRI 社)」を活用した。アプリ上に事前に調査項目等を登録することで、記録簿として使用できる(図 6)。アプリの導入により、スマホ 1 つで調査結果入力や写真撮影が可能となった。携帯品が削減されたことで、現場作業時の安全性が向上し、事故のリスクが低減した。

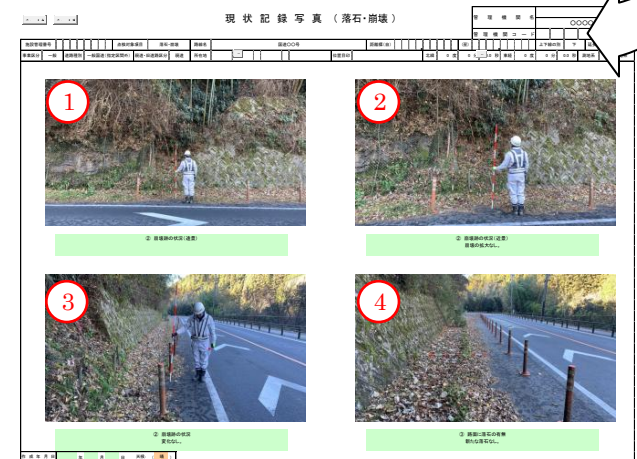
図 8 RPA による防災カルテへの自動入力

課題点②③の解決策として、「RPA」を活用した。RPA とは、Robotic Process Automation の略称であり、パソコンでの手作業を効率化・自動化する仕組みのことである。アプリで撮影した写真データ及び調査項目記録を箇所ごとに防災カルテに転記する作業を自動化することで、内業時間を削減することができ、ケアレスミスの防止にもつながった(図 7 と図 8)。

200 箇所の点検で概ね約 50 時間の内業時間が削減できた。
