## 『小山町阿多野用水、狭小隧道区間の 3D レーザー計測』

会社名：株式会社フジヤマ静岡支店、国土基盤調査部

(1) 業務名：令和 6 年度 小山町阿多野用水  
文化財調査業務委託

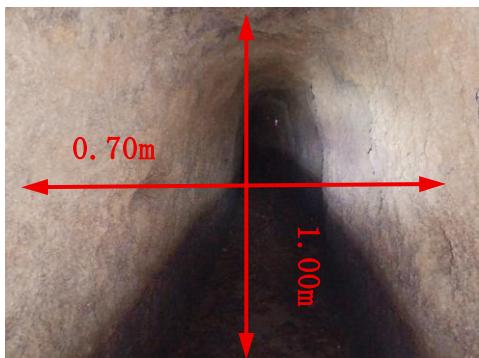
図-3 隧道内の状況写真(縦 1.00m 横 0.70m)

- 高さ 100cm・幅 70cm 未満の区間では機器設置が物理的に不可能
- 常時湛水している箇所が存在するため計測不可能
- 屈曲部や狭隘部があるため、機器操作が困難
- 上記の箇所のため、基準点の量が膨大になる。(作業規程の準則では、通常 50m に 1 点設置する。本現場は 1.5km のため 30 点になるが 135 点必要になった)

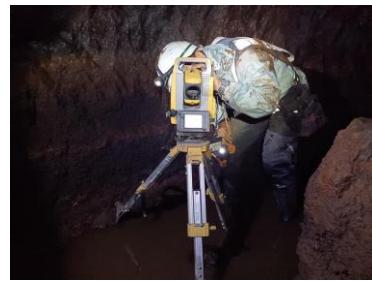
図-7 基準点測量

内、観測差 $40''$ 以内の基準を適用した。暗所での作業にはライトやヘッドライトを使用し、観測可能な照度を確保した。また、通常の三脚で機械を設置できない閉所はミニ三脚を使用し観測する工夫を行った。(図-7)

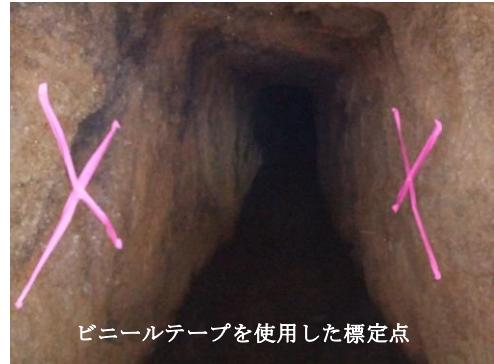
図-8 反射強度の高い標定点

ビニールテープを使用した標定点

- ・計測機器を固定して設置する必要がなく、手持ちで歩行しながら計測可能
- ・計測時間と解析時間を合わせ1日で完了する。
- ・標定点を壁に設置する(図-8)ことができる。

上記の理由に加えて、光源に依存しない反射強度が高いもの(※1)を評定点として使用することで解析(図-9)が可能となり、作業効率の向上に繋がった。

- ・標定点の間隔を広く設定することで点群合成に時間を要したが、点数を増やすことで精度向上と時間短縮の可能性が示された。
- ・計測時の光量を増加させることで、図-8のように岩盤の色味まで判別可能となり、隧道内部の状況をより明確に把握できたと考えられる。

※1 反射強度は道路舗装面のように硬く滑らかなものは高く、草地のように柔らかく不規則な表面では低い傾向になる。本業務ではビニールテープ使用
