『覆工コンクリートの変状要因究明』

株式会社フジヤマ 静岡支店 事業部

宇久須隧道は、国道136号と駿河湾と富士山の眺望のすばらしく夕陽を浴びて黄金色に輝く美しい岩肌で知られる景勝地の黄金崎を結ぶ、西伊豆町が管理する町道黄金崎柴線に構築されているトンネル(L=77.6m、W=5.3m)である。

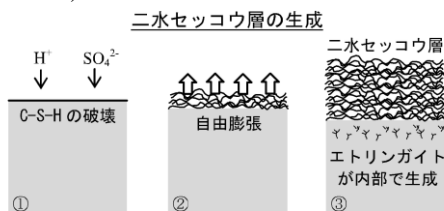
図-10 二水石膏層の生成による組織劣化メカニズム⁶⁾

本トンネルで発生した変状は、黄鉄鉱の化学反応に起因すると考察した。黄鉄鉱は、骨材混入していた場合に水と酸素に反応し、(2)(3)式⁵⁾のような反応で生成される硫酸(H₂SO₄)を発生させる。発生した硫酸は、セメント水和物(C-S-H)と反応し(4)式によりコンクリートの脆弱化、ひびわれ、剥離の要因と

なる二水石膏 ($2\text{CaSO}_4 \cdot 2\text{H}_2\text{O}$) が生成されることが確認されている⁶⁾。本トンネルで発生した変状の要因は、コンクリート骨材に含まれる黄鉄鉱の化学反応によるものであると推定した。

- ①：硫酸により C-S-H の骨格が破壊される。
- ②：拘束力を失った組織の中で二水セッコウが自由に成長する。
- ③：脆弱な二水セッコウ層が形成される。
